非破壊検査・超音波探傷

FRP積層板異常個所の発見

2024年2月26日  
JRPS 大熊秀夫

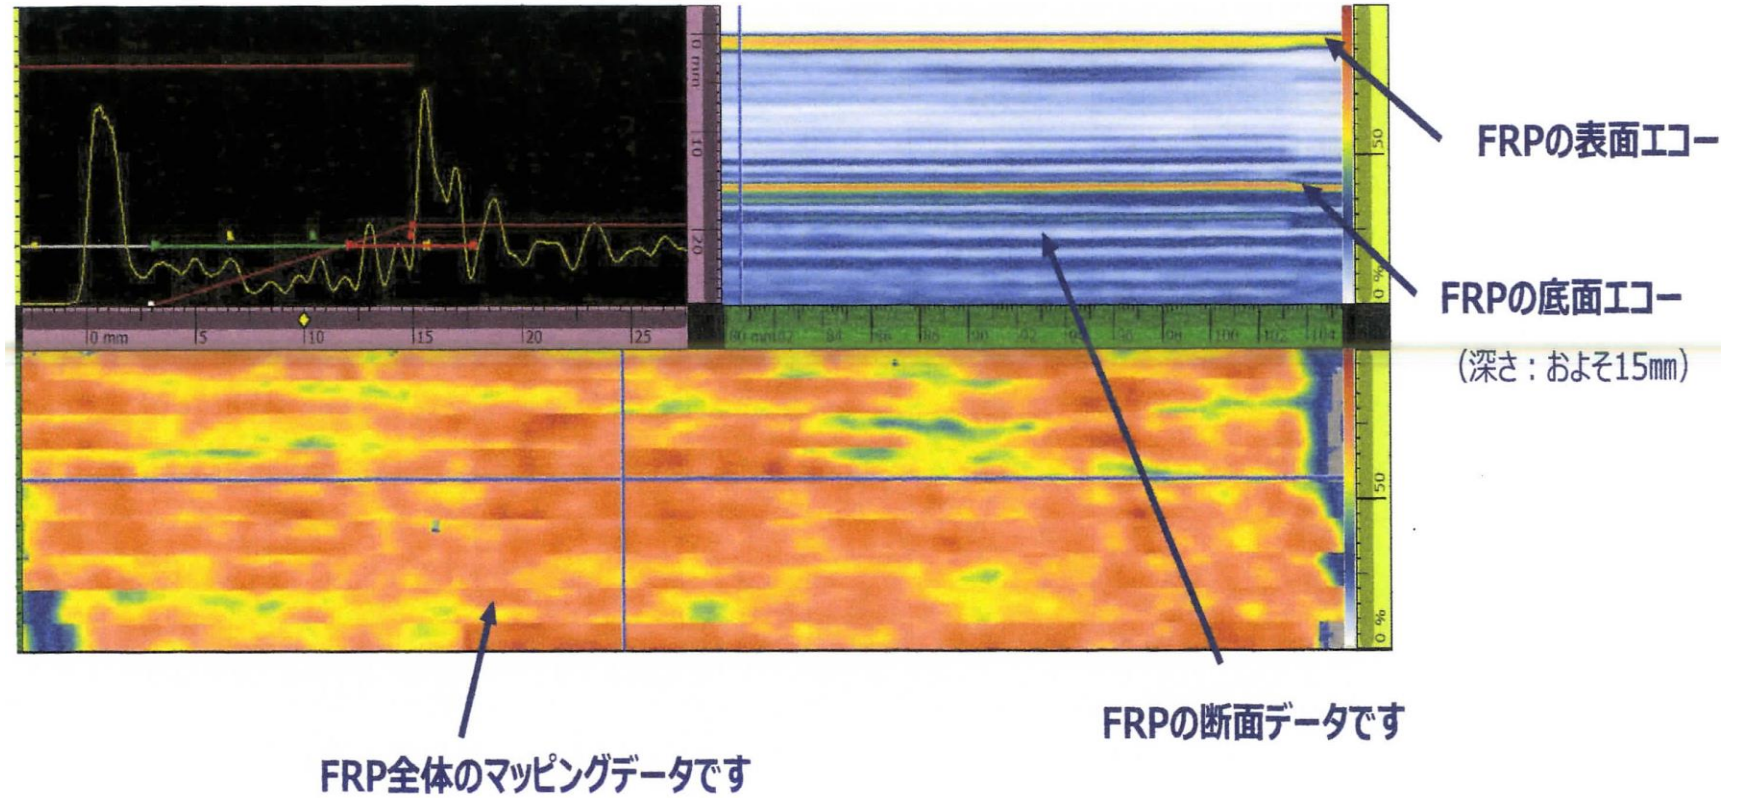
### 図 6-1 ①測定結果

超音波が安定して透過している：異常箇所なし

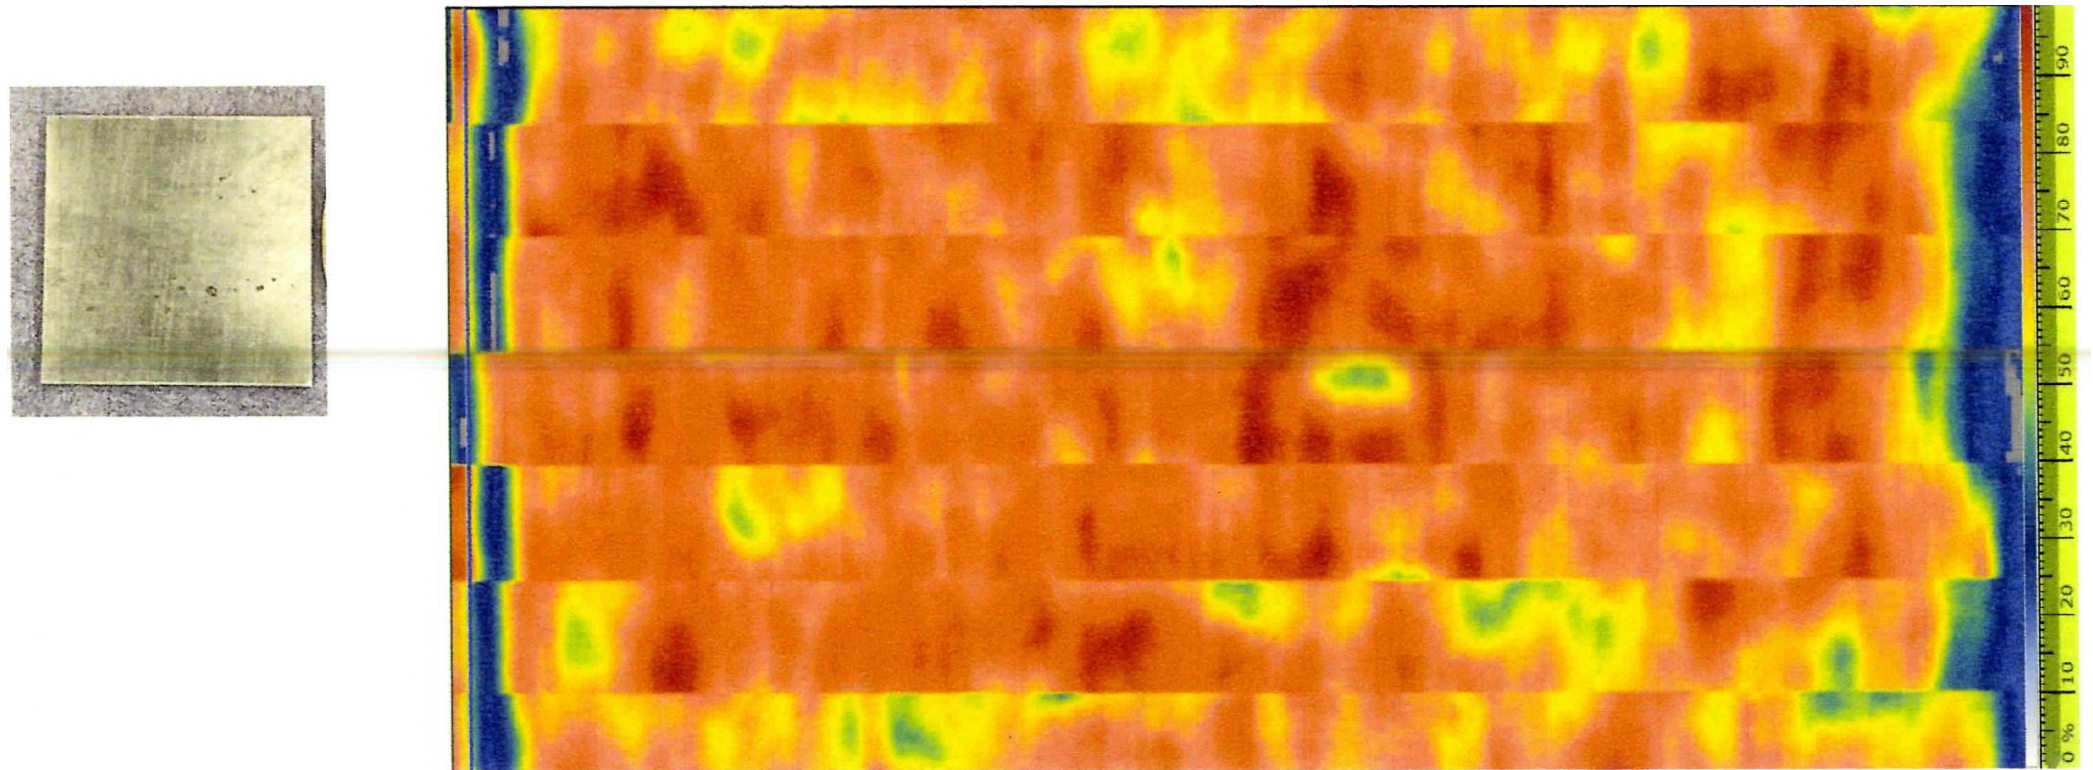
**図 6-2 ②測定結果**

超音波が安定して透過している：異常個所なし

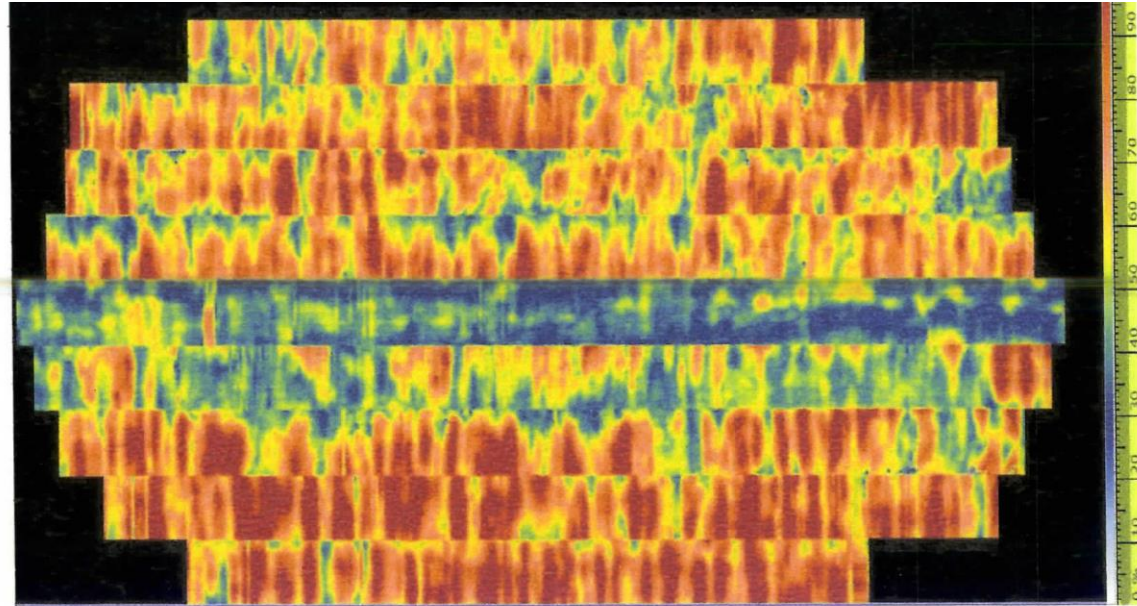
図 6-3 ③測定結果  
超音波が安定して透過している：異常箇所なし  
但し 中央部に凹凸があり探傷感度の低下を認める

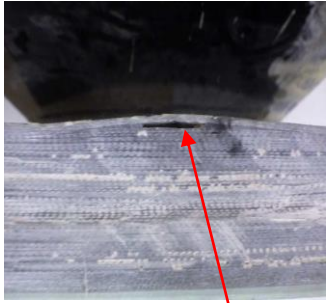
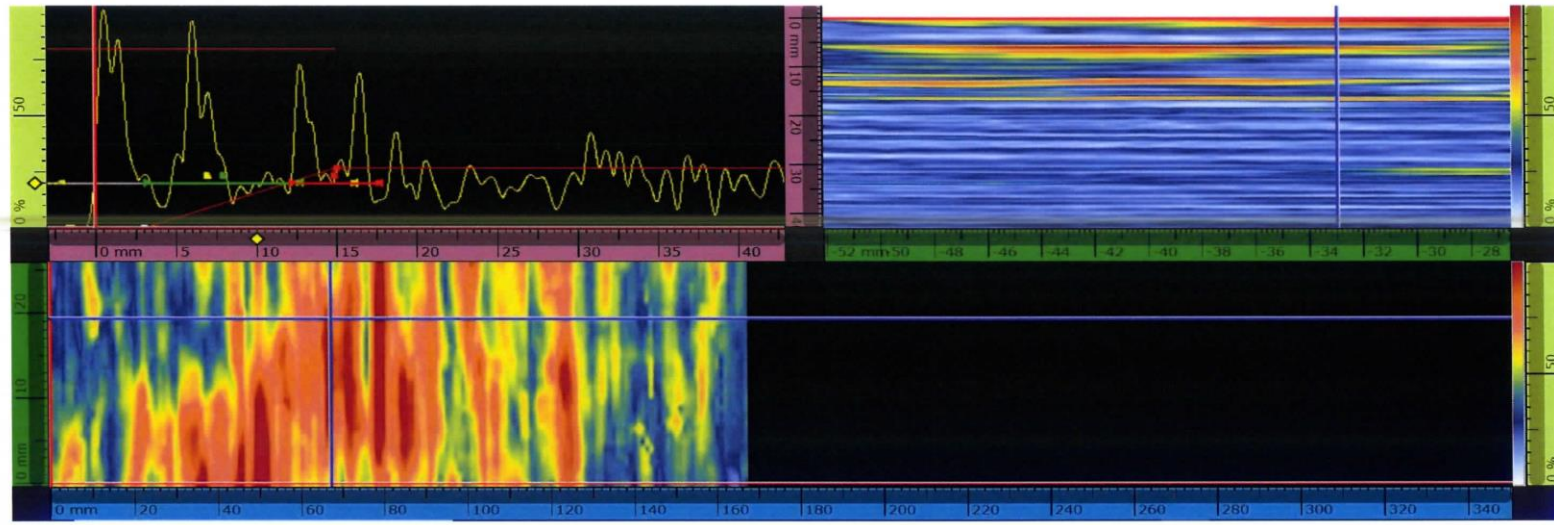
図 6-4 異常(剥離)のあるFRP積層板

剥離箇所

表層直下から強いエコーが生じている = 層間剥離がある
